Novabrik - požární test

Předmět : Autorizované posouzení účinku požáru na cihly Novabrik z hlediska požární prevence
pro dřevěnou konstrukci stěny

1. Konstrukce testovacího vzorku

2. Požární (pálící) test

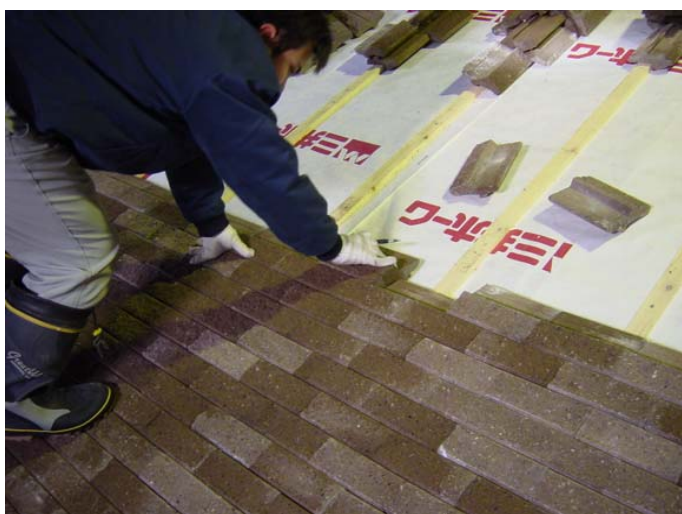
Testovací vzorky byly složeny ze stěny tvořené dřevěnými hranoly, mezi které byla vložena skelná izolace Rotaflex, která byla povrchově uzavřena difúzní folií Tyvek. Následně byly přišroubovány dřevěné vymežovací lišty, na které byly položeny a k nim přikotveny cihly Novabrik.

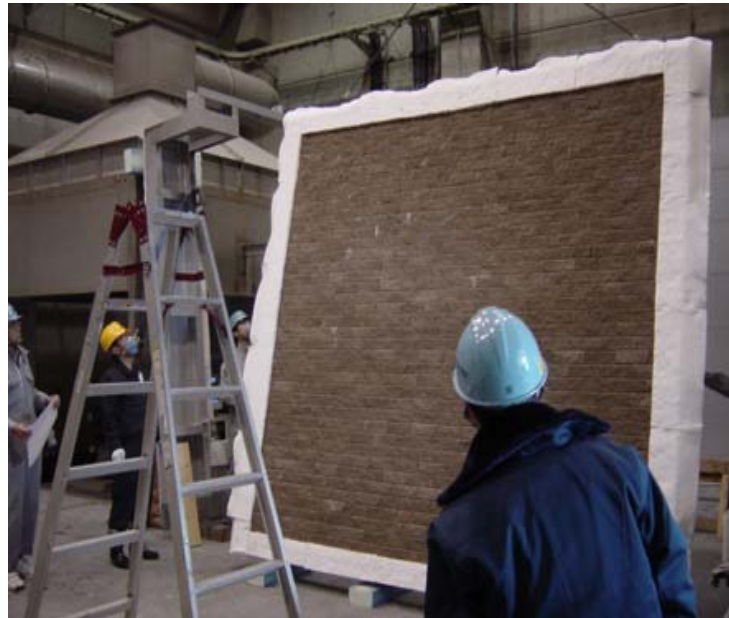
Pohled na vzorek testovací stěny před vložením do pece

Testovací vzorky jsou vloženy do pálící komory tak, aby pouze jejich přední (pohledová) část mohla být vystavena žáru vyššímu jak 800°C. Průběh působení teplot ve směru z venkovní k vnitřní straně vzorku stěny je monitorován a zaznamenán.

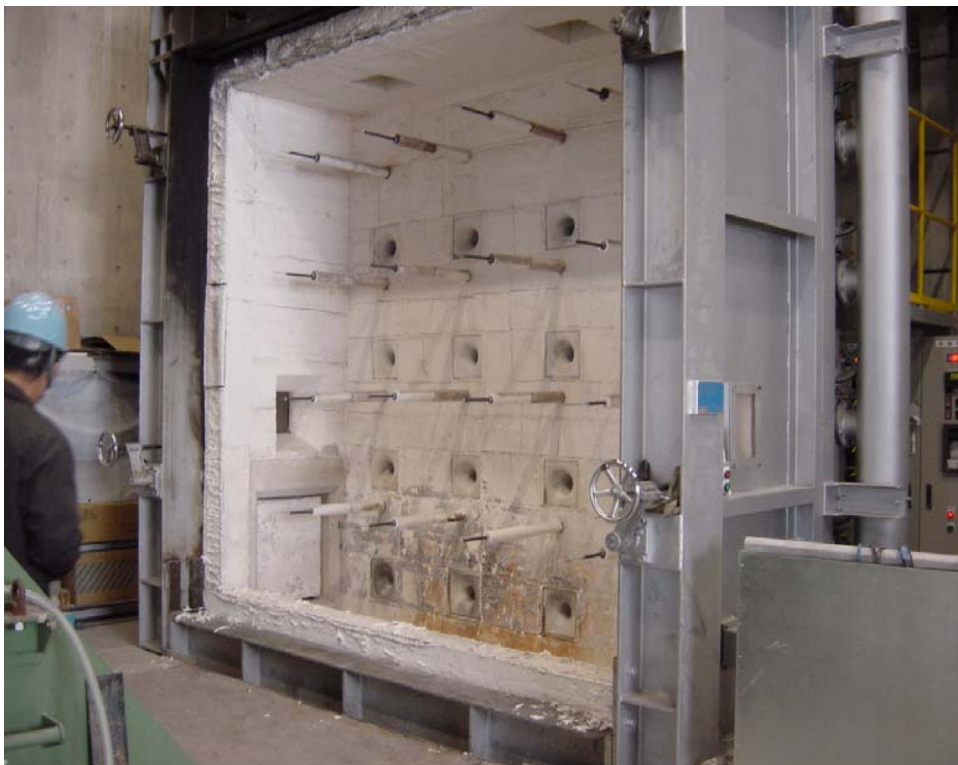
Pálící pec

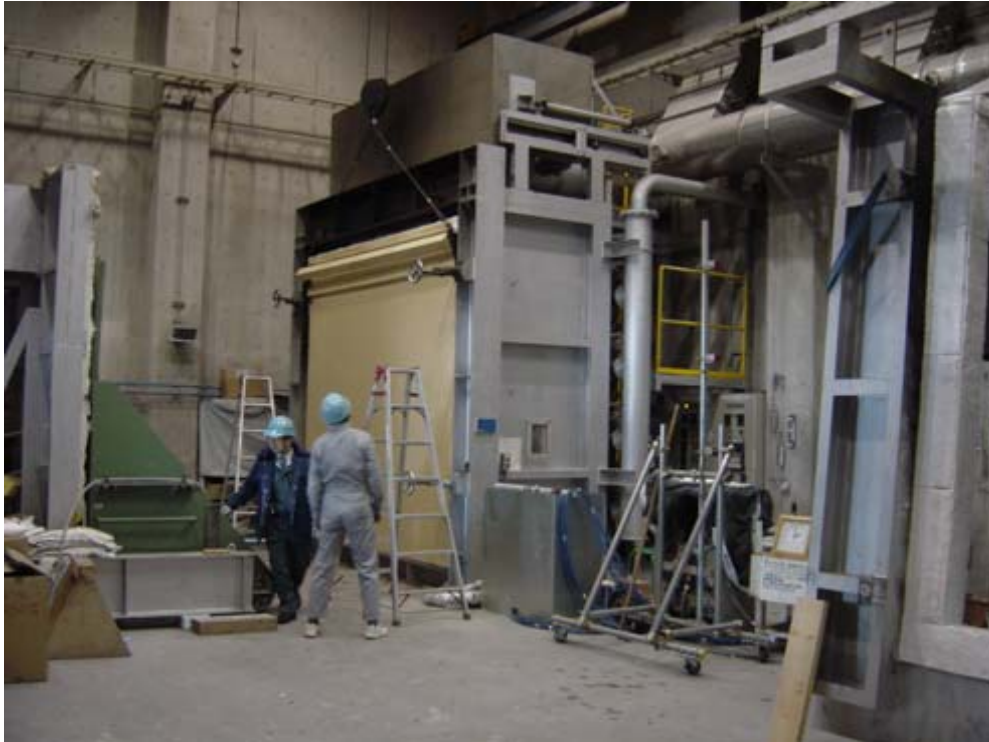
Montáž testovacího vzorku

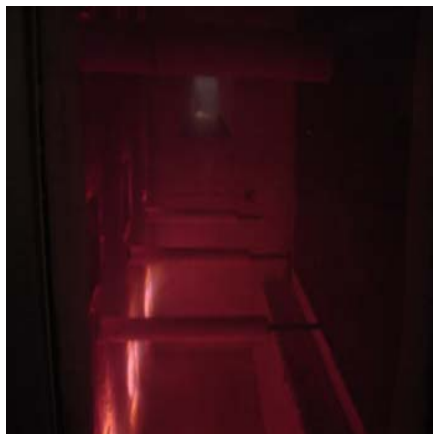
Okamžik po zapálení

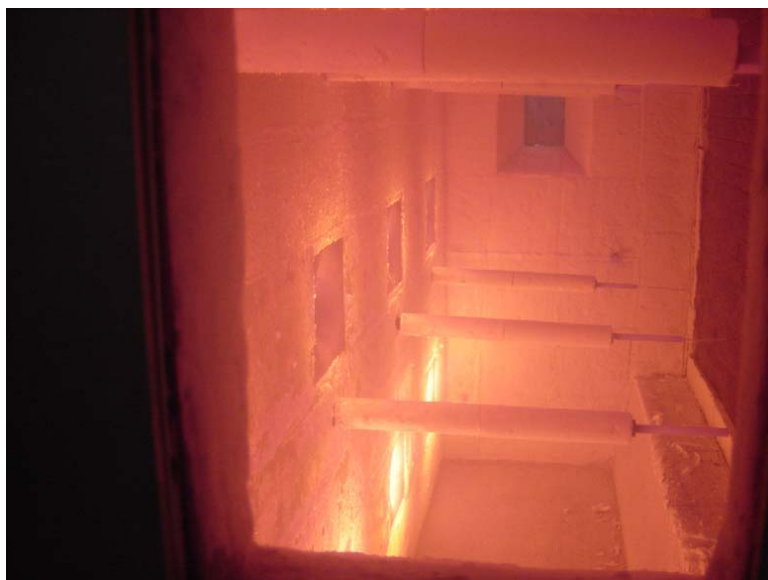
Průběh pálení

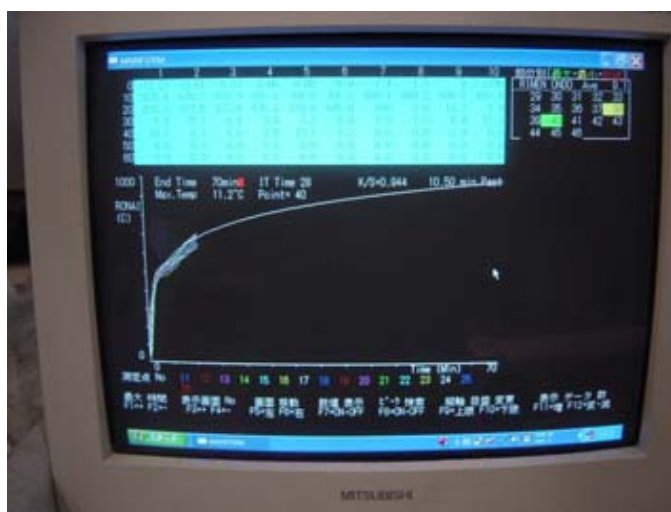
Monitorování průběhu pálení

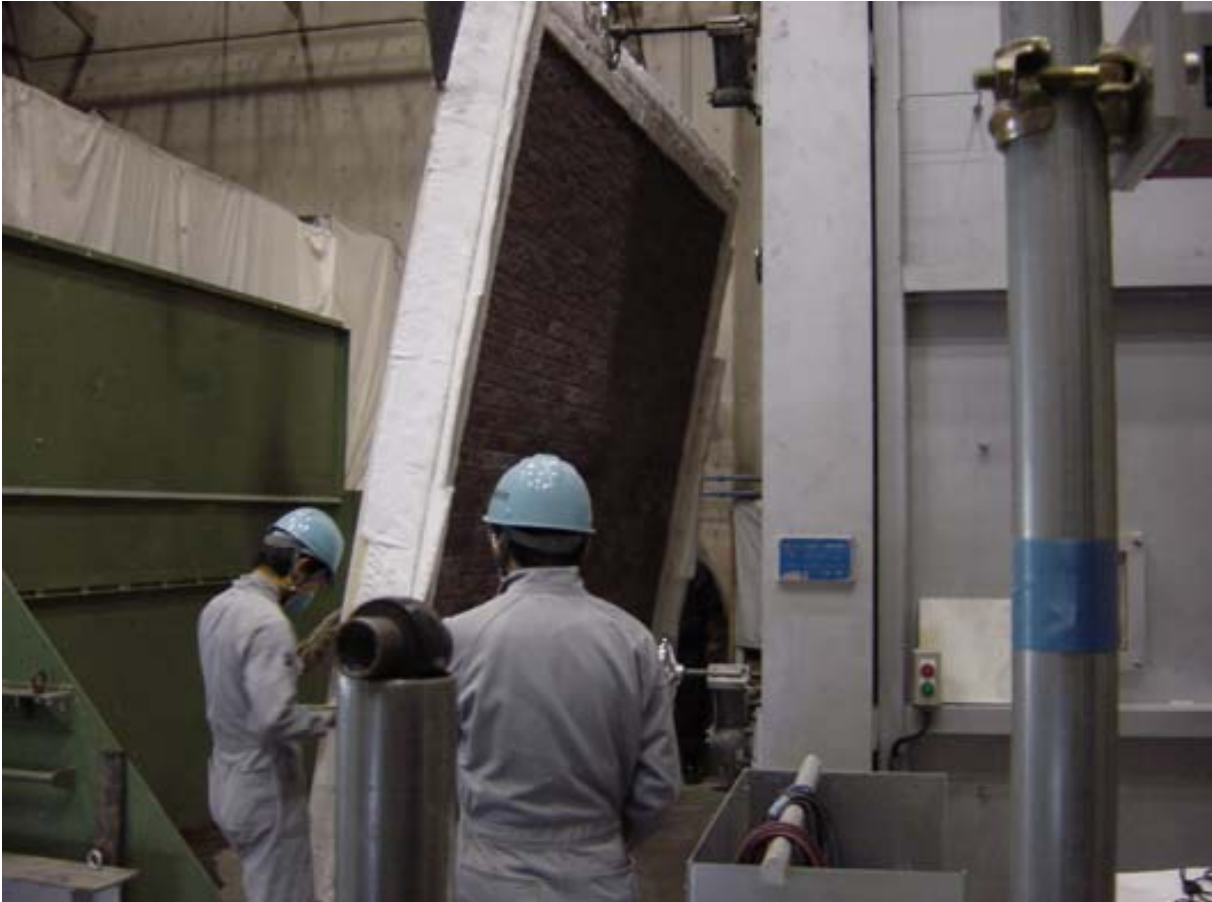
Demontáž z pece po pálení

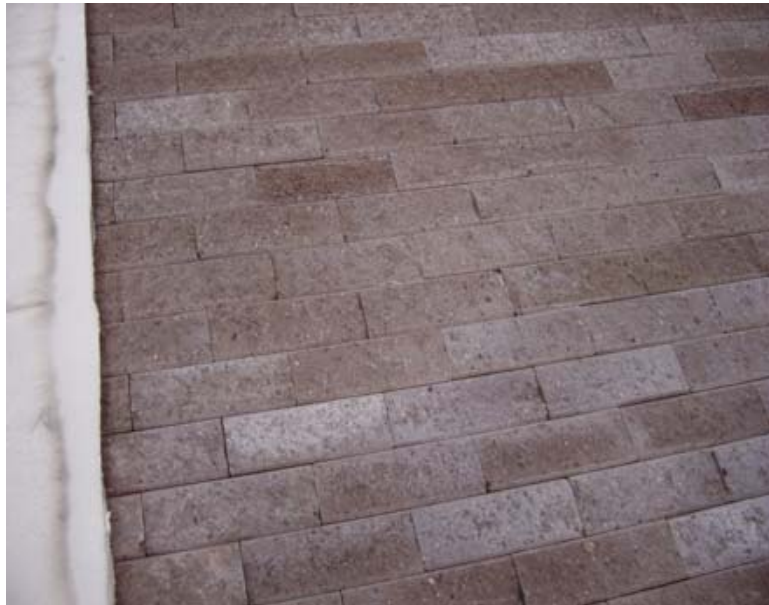
Výsledek po pálení

V průběhu testování byla na straně ovrácené (na sádkartonu) naměřena nejvyšší teplota 29°C, kdy nejvyšší přípustná je 180°C.

Pouze zřetelná změna byla patrná na cihlách Novabrik byla způsobena procházející vnitřní vlhkostí zkrze cihly. Při pálení byl patrný černý kouř vycházející z parozábrany Tyvek.

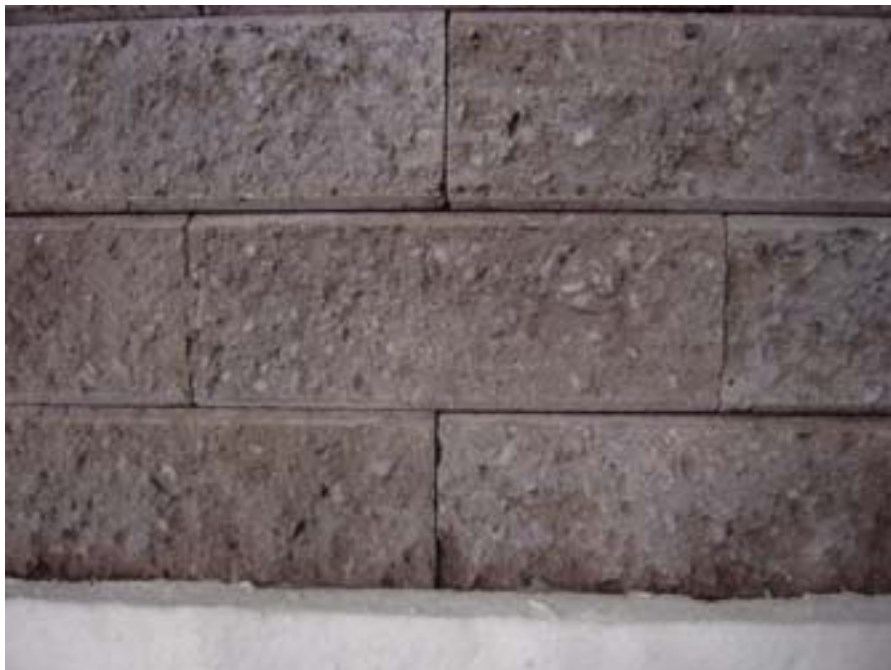
Stav vzorku v okamžiku ukončení pálení

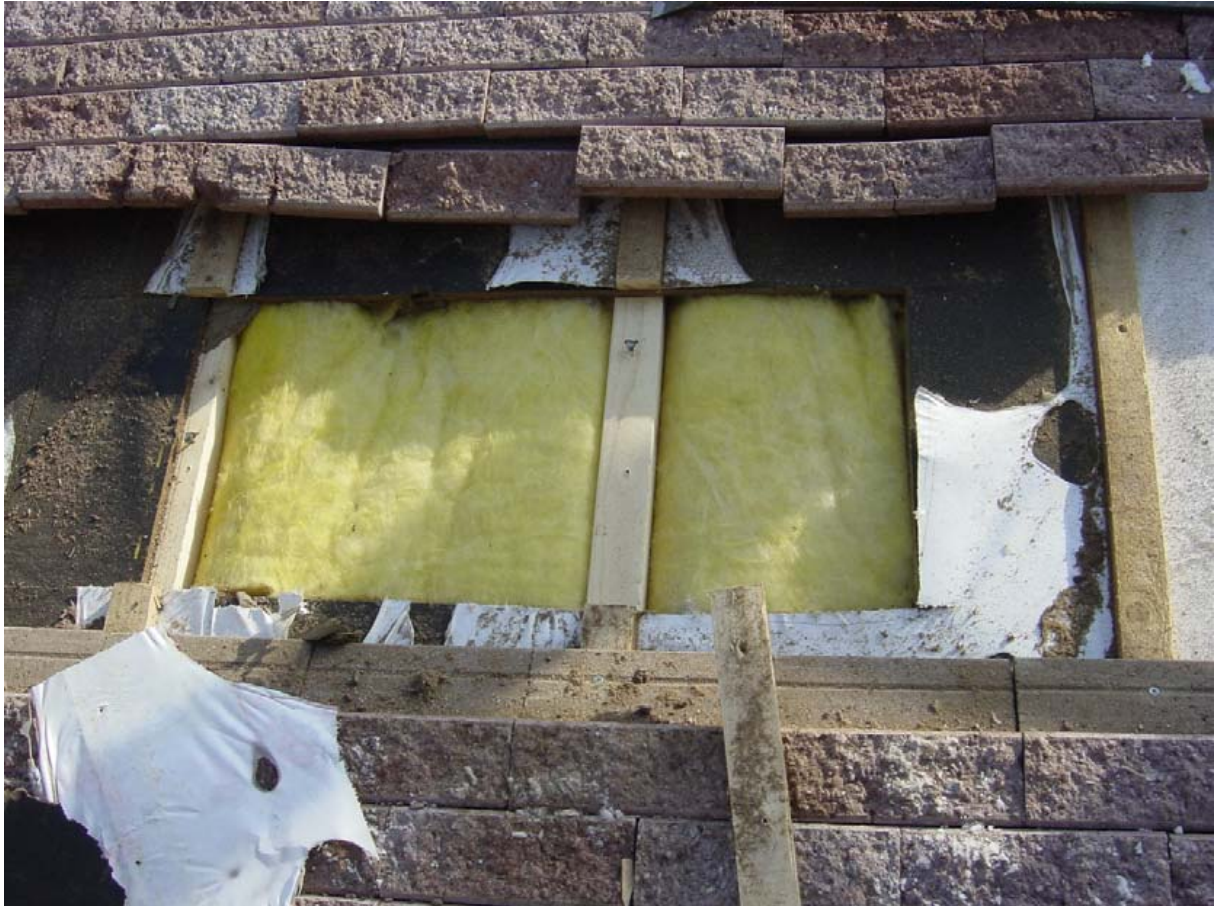
Následující den po pálicím testu byly vzorky rozebrány. Nebyly nalezeny žádné známky či stopy po hoření na dřevěné vnitřní konstrukci pod cihlami Novabrik a ani díry po šroubech nevykazovaly stopy po ohni. Pouze parozábrana Tyvek byla roztavena, ale nevykazovala žádné známky zapálení. Pokud jde o Novabrik, změněna byla pouze povrchová vrstva odcházejícími parami z vnitřní konstrukce. Vnitřní a zadní konstrukce stěny zůstala nedotčena.

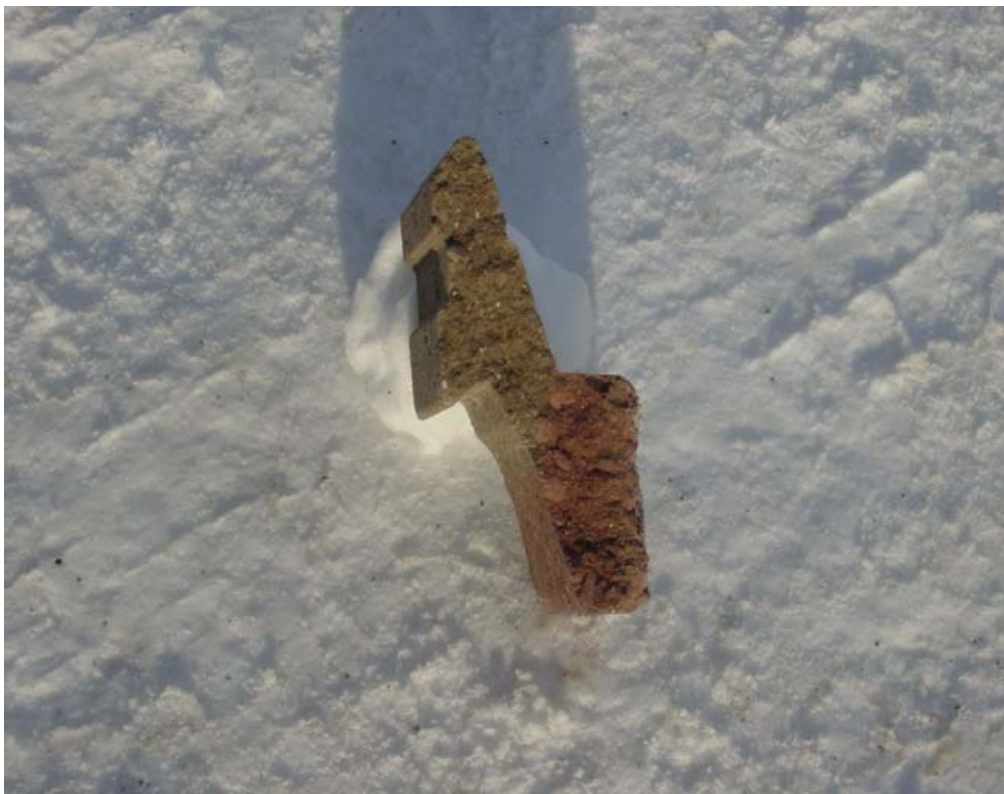
Detail průřezu cihly po pálení
